Maßnahmen zur Umsetzung der WRRL
im Oberlauf der Krückau

1. Bewirtschaftungszeitraum

Bezug: Auwaldbildungsmaßnahme
2013 des GPV Krückau - Pinnau

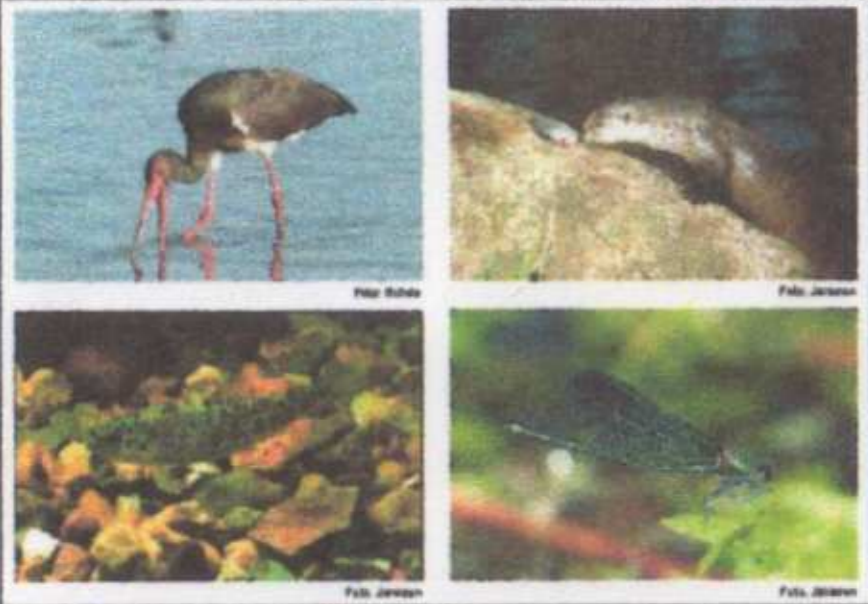
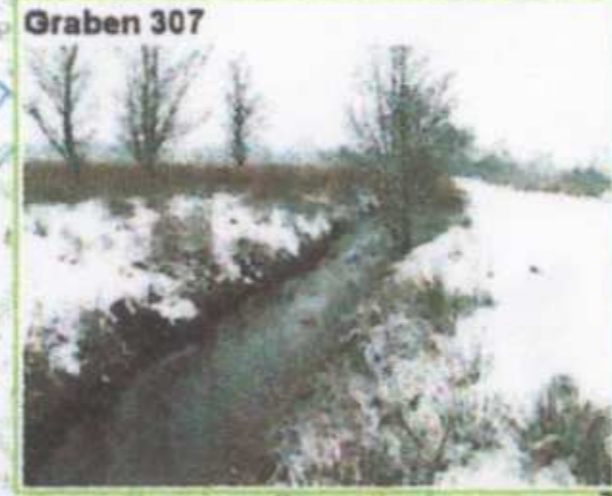
Hauptdefizite

Strukturarmut:

- Fehlende Substratvielfalt, fehlendes Hartsubstrat Kies und Totholz (als Lebensraum- Laich und Nahrungshabitat)
- einförmiges Profil, fehlende Breiten- und Tiefenvarianz
- gerade Linienführung, keine Prall- und Gleithänge, fehlende Strömungsdiversität

Fehlende Beschattung, fehlender Gehölzsaum (Temperatur, Laubeintrag)

Hoher Sedimenttrieb

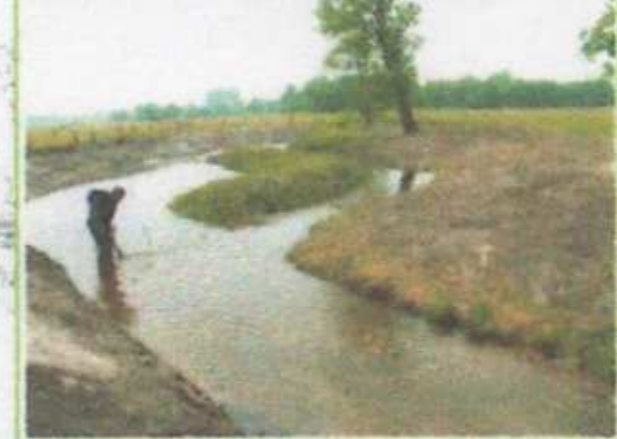
Naturnaher Sandfang 2010

Bau des naturnahen Sandfanges 2010

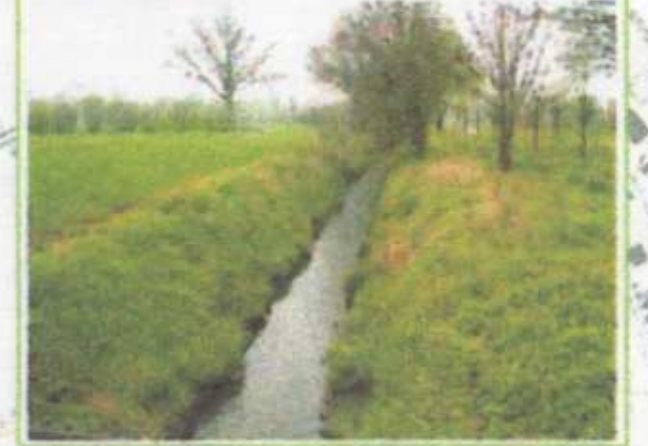
Herstellung der Durchgängigkeit
Erneuerung Durchlass 2010

Herstellung der Durchgängigkeit
durch Sohloptimierung Durchlass
vorgesehen:
Planung 2013
Bau 2014

Herstellung der Durchgängigkeit
durch Sohloptimierung Durchlass
Planung 2012
Bau soll 2013

Strukturverbesserung
rd. 1,8 km
- Kieseintrag
- Kiesschwellen
- Totholz
- Ufergehölzbermen
vorgesehen:
Planung 2013
Bau 2014

Strukturverbesserung
rd. 1,4 km
- Kieseintrag
- Totholz
- Ufergehölzbermen
vorgesehen:
Planung 2012
Bau soll 2013

Strukturarmut
